РАЗБОР СИТУАЦИИ С ДВУМЯ КАТАМАРАНАМИ: АНАЛИЗ И РЕКОМЕНДАЦИИ

Денис Филиппов

30 МАЯ 2016 Г.

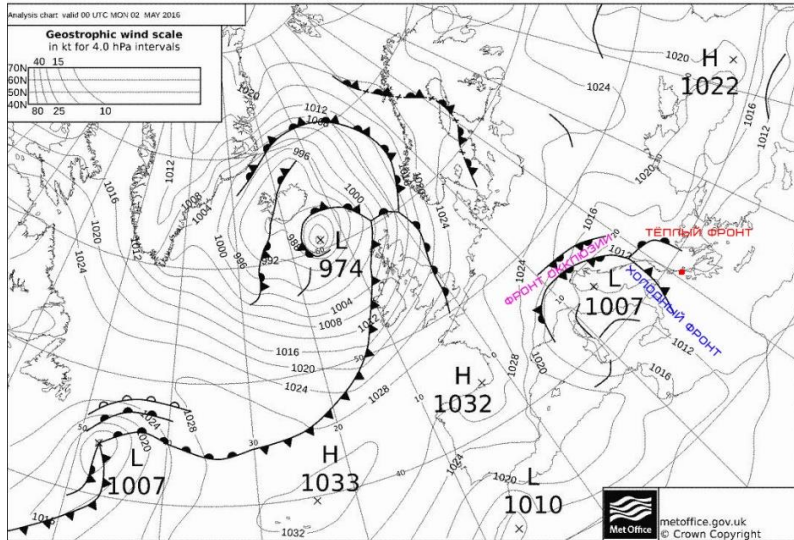
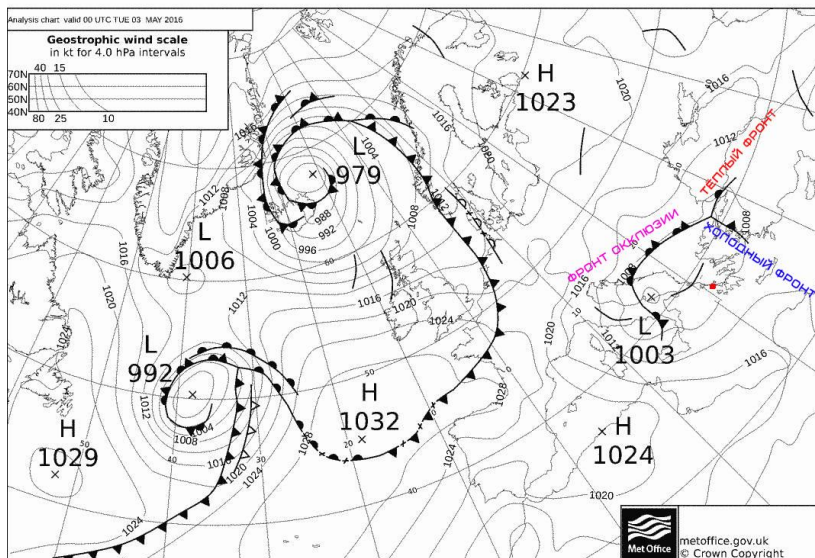
Судя по архивным данным, в это время через этот регион проходил холодный фронт. Его очень хорошо видно на синоптических картах на 0000UTC 02.05.2016

и 0000UTC 03.05.2016. На первом снимке видно фронт, который еще не достиг рассматриваемого региона, и проходит через "итальянский каблук", а на втором он уже над Эгейским морем.

Красной точкой на карте обозначен район происшествия. Теплый фронт и фронт окклюзии выделены исключительно для информации, поскольку они не оказали влияния на условия навигации в данном случае.

Т.е. еще накануне с вечера было видно, что на следующий день, 02.05.2016, в этом регионе пройдет холодный фронт, а погода будет неустойчивая и плохая (третий "сценарий"). Будет порывистый ветер, временное ухудшение видимости, грозы. По сообщениям от другого экипажа этой флотилии, одной из "ушедших мористее" яхт, был шквалистый ветер и "молнии били в воду на расстоянии 800-900м от нас". Архивные данные по фактической погоде полностью оправдали прогноз, т.е. при должном внимании к прочтению прогноза не должно было оставаться иллюзией о предстоящей погоде.

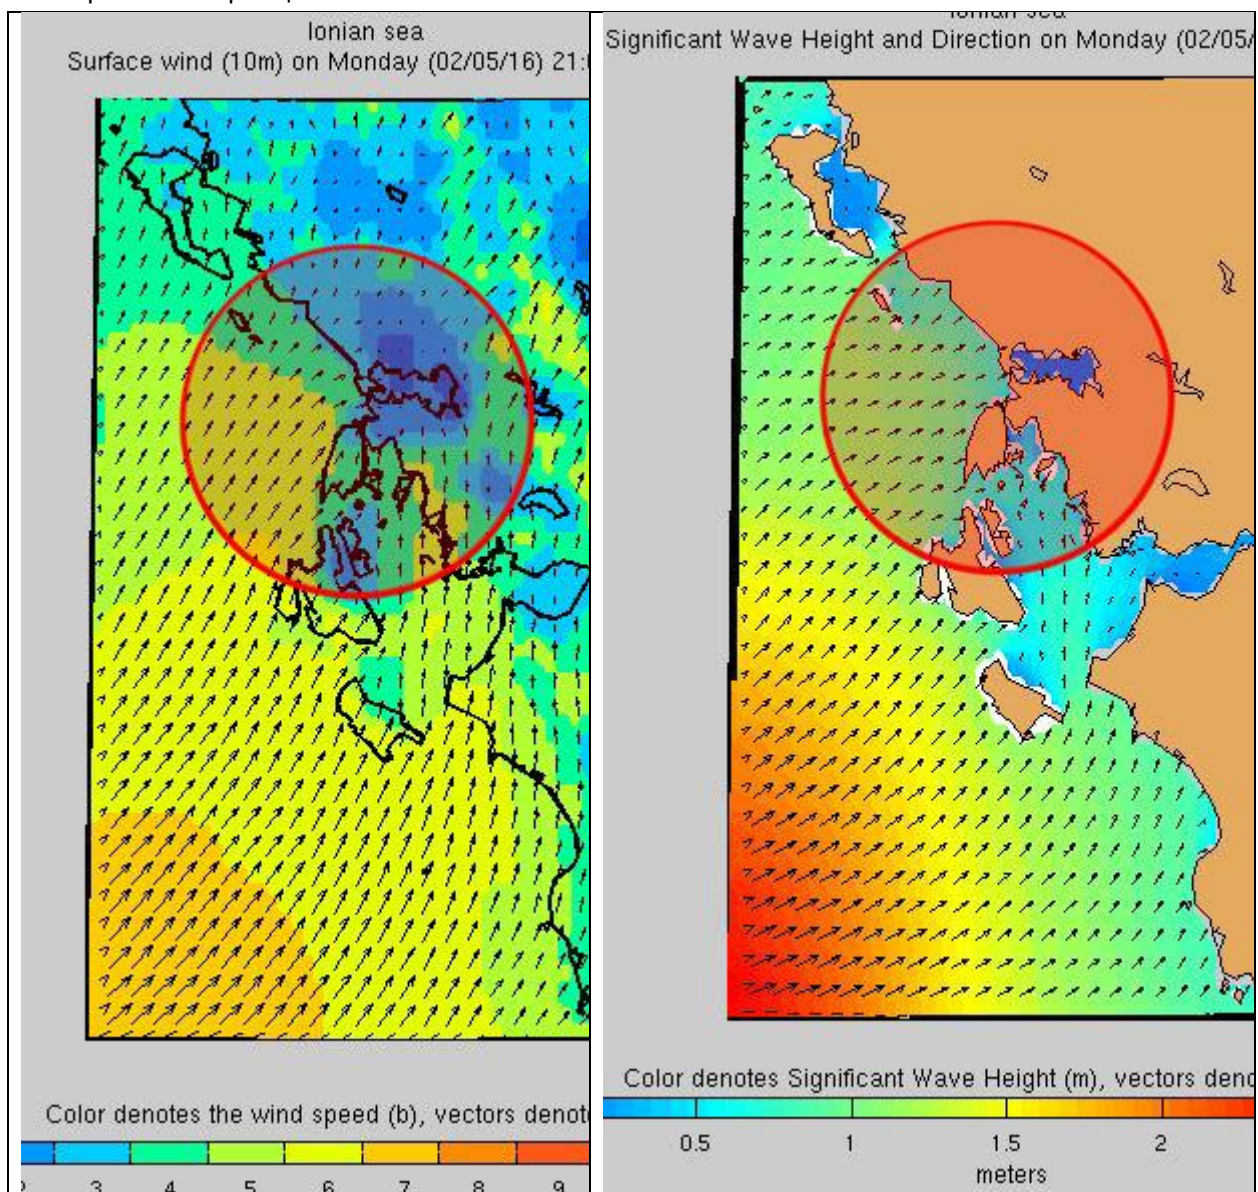
Вот данные с сайта греческой метеорологической службы. Слева – ветер, справа – волны. Данные с сайта показаны на 2100UTC, но к этому моменту ветер и волна уже несколько успокоились, хотя их направление принципиально не изменилось.

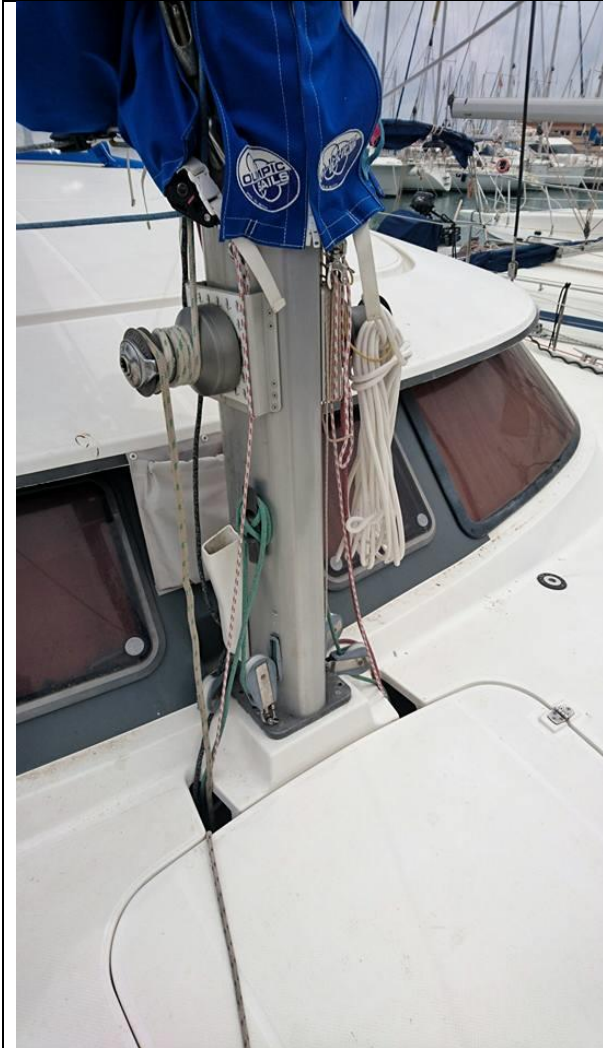
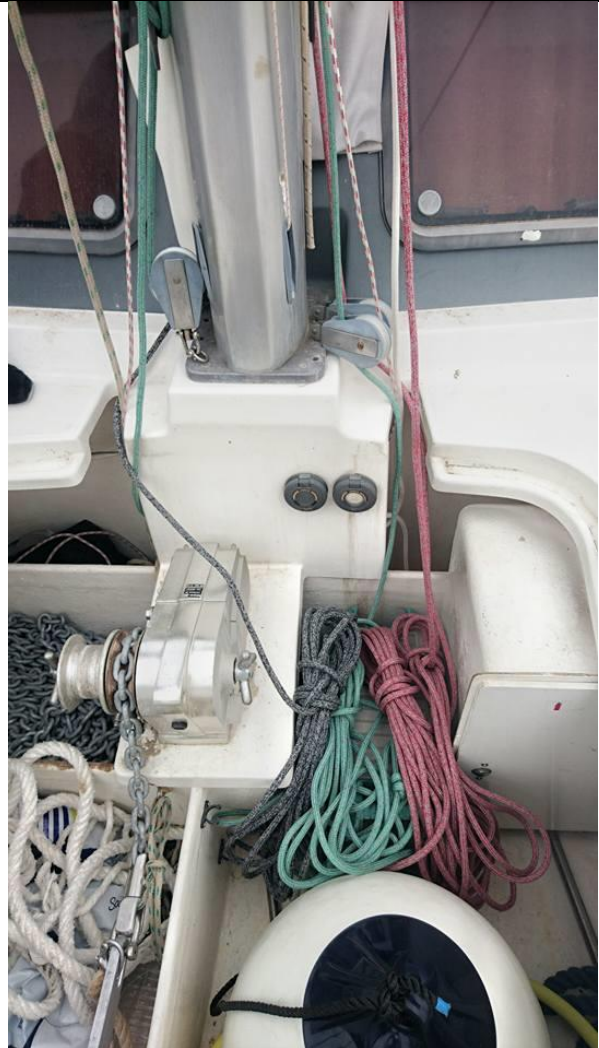
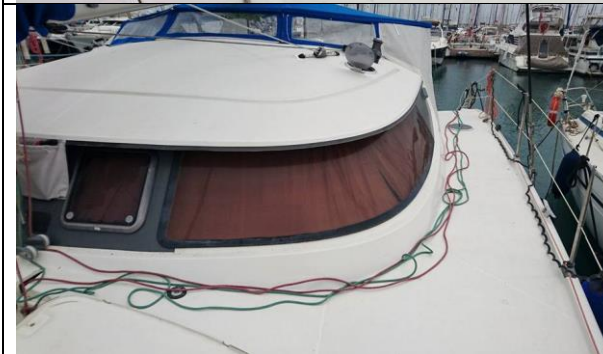
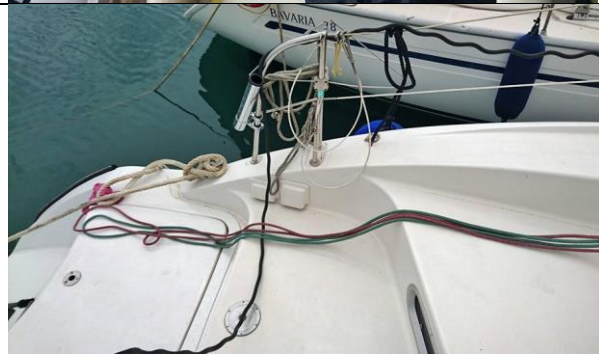
Фото эксперимента. Лодка полностью аналогичная, FP Lavezzi 40.

Шквалы, которые скорее всего были порывами, можно было предсказать, и, следовательно, заранее взять рифы и проверить все концы. Кроме того, натурные эксперименты на аналогичном катамаране уверенно показали, что **выдуть веревки из локера ветром в 30 узлов не могло**. Тем более этого не могло произойти, если бы они были сбухтованы или хотя бы перепутаны. Так что единственное объяснение произошедшего: **грота-фал и риф-шкоты были не сбухтованы и остались лежать на палубе**.

Позднее это подтвердил один из членов экипажа, сообщив, что концы были брошены на баке. Разумеется, это было ошибкой капитана. Он должен был убедиться, что веревки убраны, но он этого не сделал.

1. Внешний вид палубы у мачты
2. Локер открыт, концы сбухтованы
3. Риф-шкоты полностью размотаны и достают до кормы. Фото 1
4. Риф-шкоты полностью размотаны и достают до кормы. Фото 2

Дополнительно хочу отметить, что **можно было собрать веревки и изнутри салона**, через носовые люки рубки, не подвергая какой-либо опасности членов экипажа. Так же следует отметить, что то, что экипаж увидел веревки, но так и не смог эту информацию донести до капитана, было большой ошибкой. Всегда необходимо инструктировать экипаж и гостей, чтобы они обязательно доводили до сведения капитана все, что кажется им подозрительным: будь то веревки "которые, кажется, неправильно лежат" или "какое-то судно, которое едет прямо на нас". Это вопрос безопасности. Нельзя рассчитывать на то, что капитан все видит и слышит без посторонней помощи. Он – тоже человек, и может совершать ошибки. А капитану, в свою очередь, не следует пренебрегать правилом МППСС-72 о надлежащем ведении вахты всеми доступными аудиовизуальными средствами экипажа.

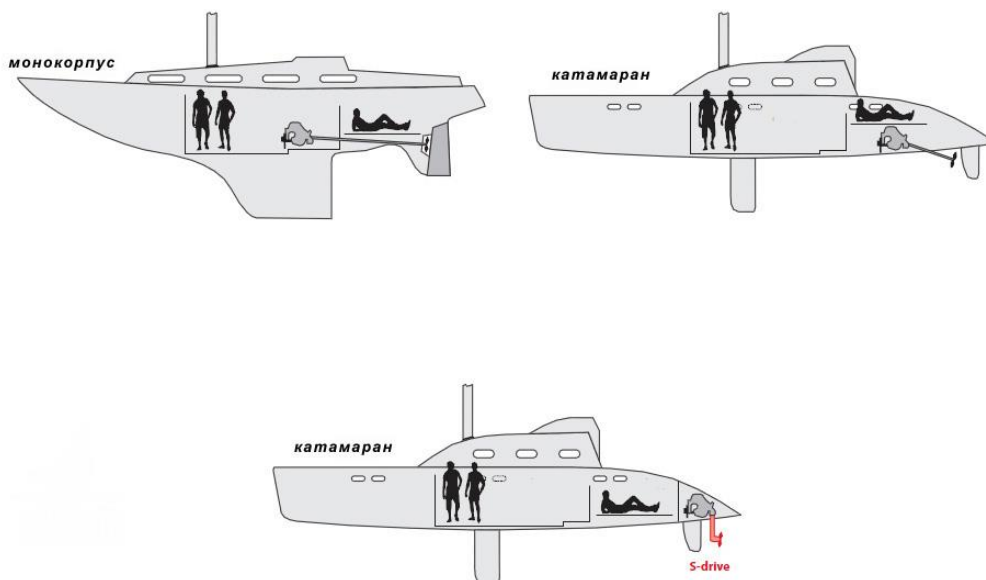
Различия в размещении двигателей и винтов:

У катамаранов есть две схемы расположения винтов: до рулей (как на однокорпусной яхте) и после рулей на самой корме (как на катамаранах FP Lavezzi 40). В последнем случае очистить левый винт можно стоя на откинутой лесенке для купания. Риск получения травмы будет минимальным.

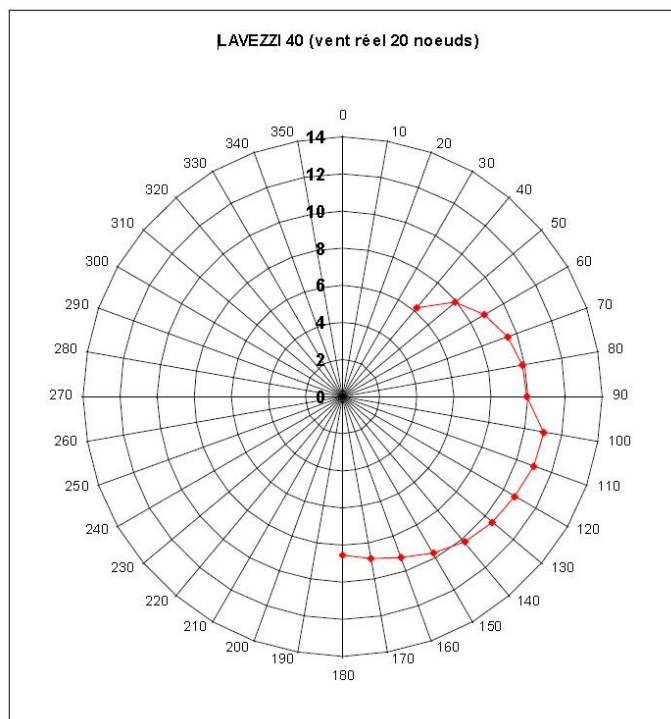
Полярная диаграмма катамарана FP Lavezzi 40 для ветра 20(!) узлов (для 12 узлов необходим пересчет, так что она приводится тут для примера).

парусов катамаран должен идти 5-6 узлов по ровной воде под углом примерно 44°-50° к вымпельному ветру. Если скорость яхты составляет 5-6 узлов, то ветровой дрейф будет примерно 5°-8°. В данном случае ходовые качества катамарана должны были быть хуже из-за волны (0,5-0,7м) и старого треугольного паруса. С учетом фактического ветра (направление 210°-220°) в этих условиях можно было держать курс 160°-170°. Это вполне совпадает с описанием от Максима. Т.е. выйти под парусами в точку начала канала при сохранении парусности было возможно, хотя и "без запаса по высоте" (т.е. идти мористее тем же галсом возможности не было).

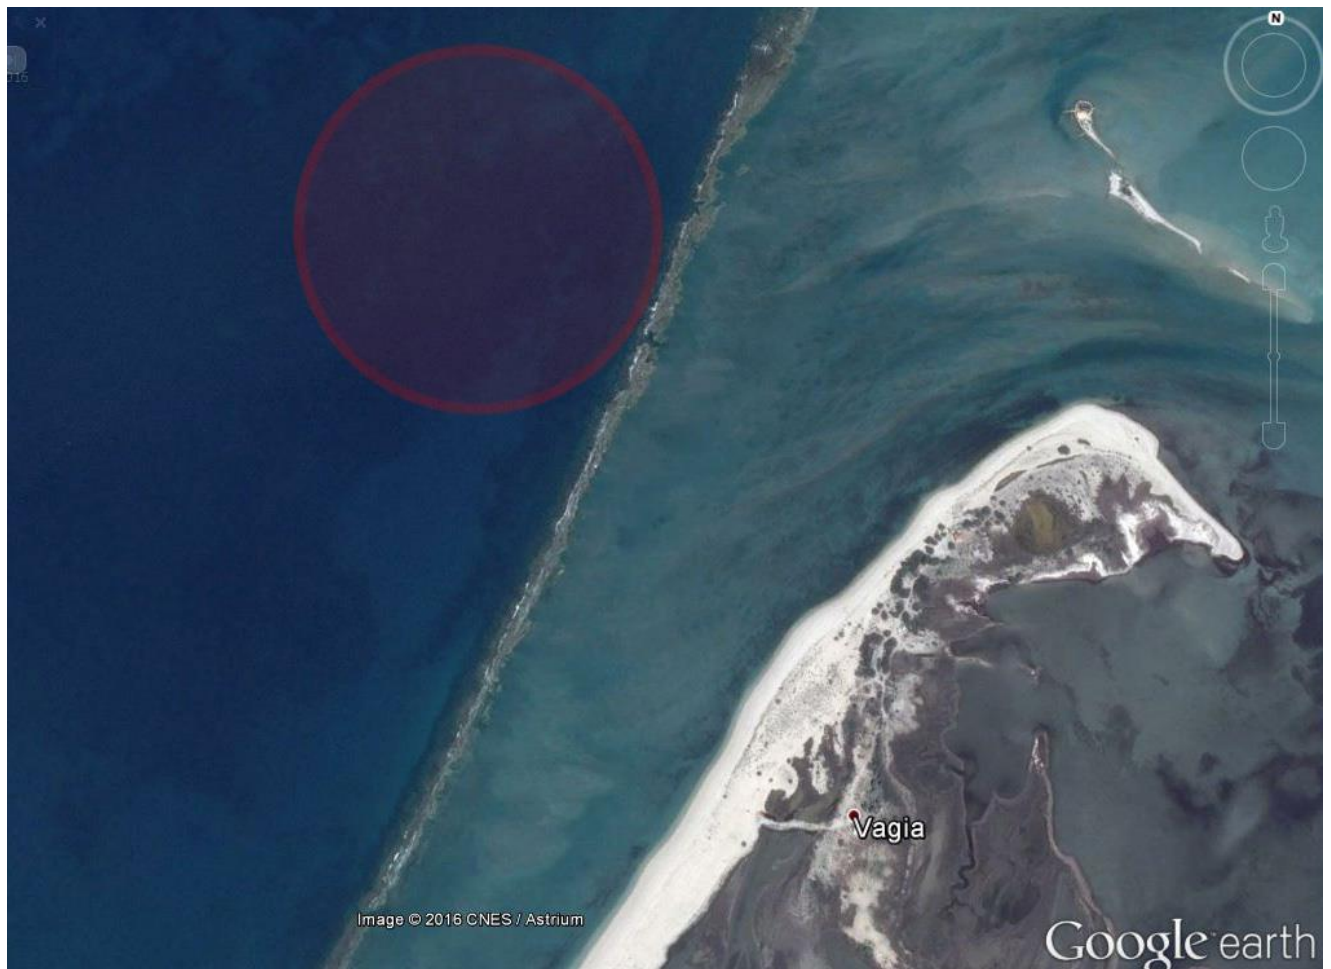
Якорная цепь не держит на водорослях почти никак, и уж тем более она не держит, если было отдано всего 5 глубин. Если принять, что дистанция до скал была минимальная (как указано 100 метров), то можно понять стремление быть подальше от них, но гораздо важнее быть уверенным в том, что якорь держит, а для этого чем больше цепи, тем лучше.

Считаю ошибочным решение капитана отдать не всю цепь, а лишь часть ее.

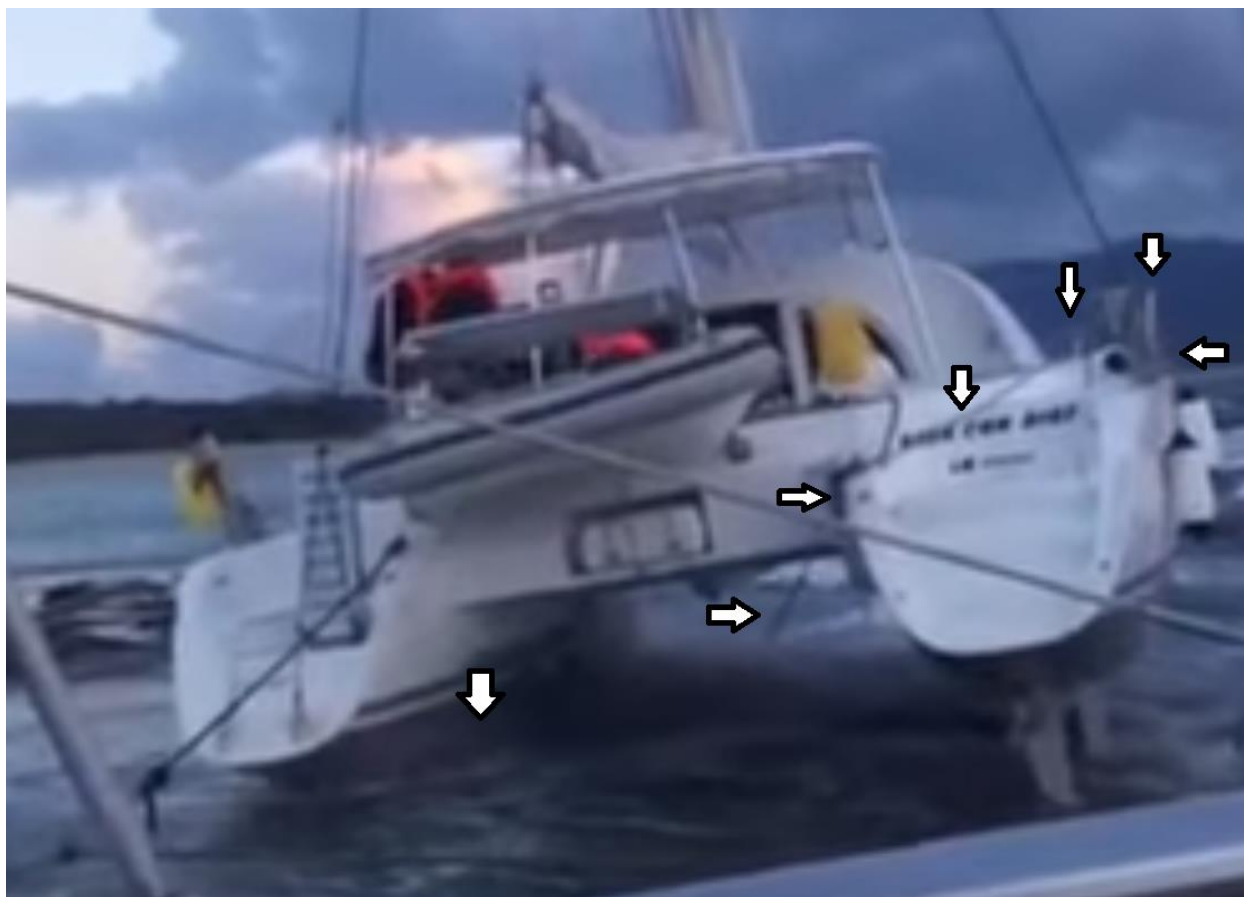
При попытке дать ход оба двигателя Катамарана 2 заглохли практически одновременно. Наиболее вероятной причиной остановки левого двигателя мог стать правый швартов Катамарана 2 заведенный на заднюю утку и оставленный в кокпите. Перед правым поворотом швартов оказался в воде, при попытке дать ход левым двигателем, вероятно, он намотался на винт, и двигатель заглох. Этот швартов видно на видео и фото, а также швартов, уходящий под левый поплавок, подтверждает очевидец с Катамарана 1.

Капитан Катамарана 2 настаивает, что швартов не мог быть намотан на винт. Причина остановки правого двигателя не установлена. Капитан Катамарана 2 указывает на не работавший тахометр, что само по себе не может быть причиной остановки. Зацепить цепь, уходящую вниз под правый поплавок Катамарана 1 он тоже не мог. Винт чист (это хорошо видно на фото) однако повторно его запустить не удалось. Звук металлического скрежета винта о цепь слышал только один свидетель, остальные это не подтвердили.
