РАЗБОР СИТУАЦИИ С ДВУМЯ КАТАМАРАНАМИ: АНАЛИЗ И РЕКОМЕНДАЦИИ

Денис Филиппов

30 МАЯ 2016 Г.

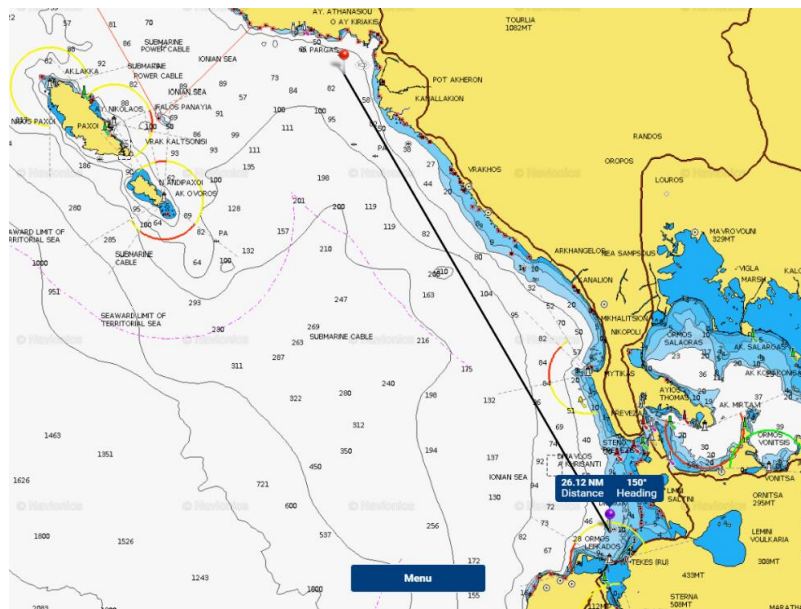
В 12:30 Катамаран 1 вышел из Парги. Погода ясная. Ветер Южный 5-6 узлов. Генеральный курс к месту назначения 148°. Расстояние до входа в Лефкас-канал 26 миль.

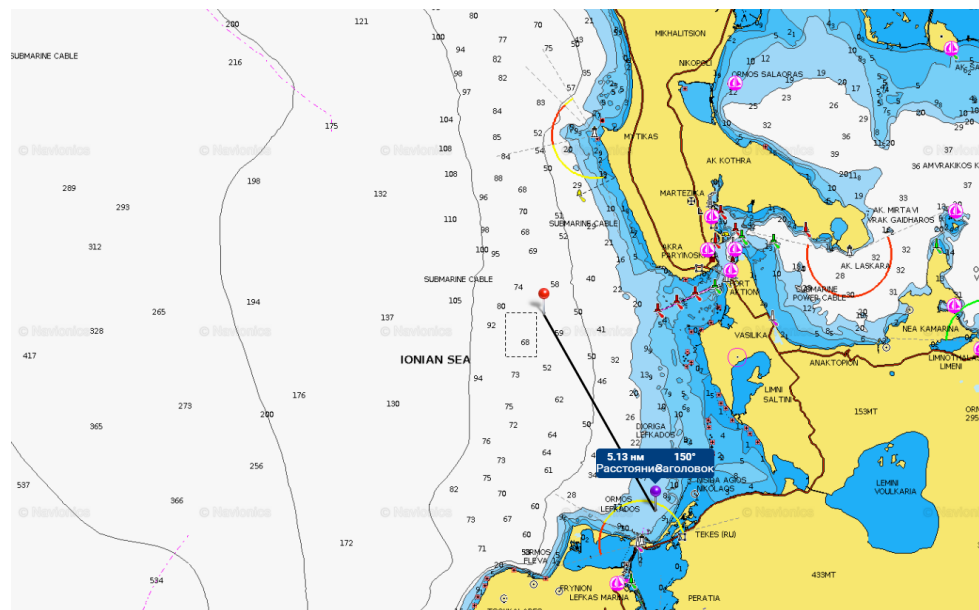
Капитан принял решение продолжить движение, выбрав в качестве промежуточной цели якорную стоянку перед северным входом в Лефкас-канал, рассматривая, как ближайшее укрытие. В момент принятия этого решения берег возле этого места являлся наветренным. Планировалось там бросить якорь под прикрытием мыса и очистить двигатели от веревок.

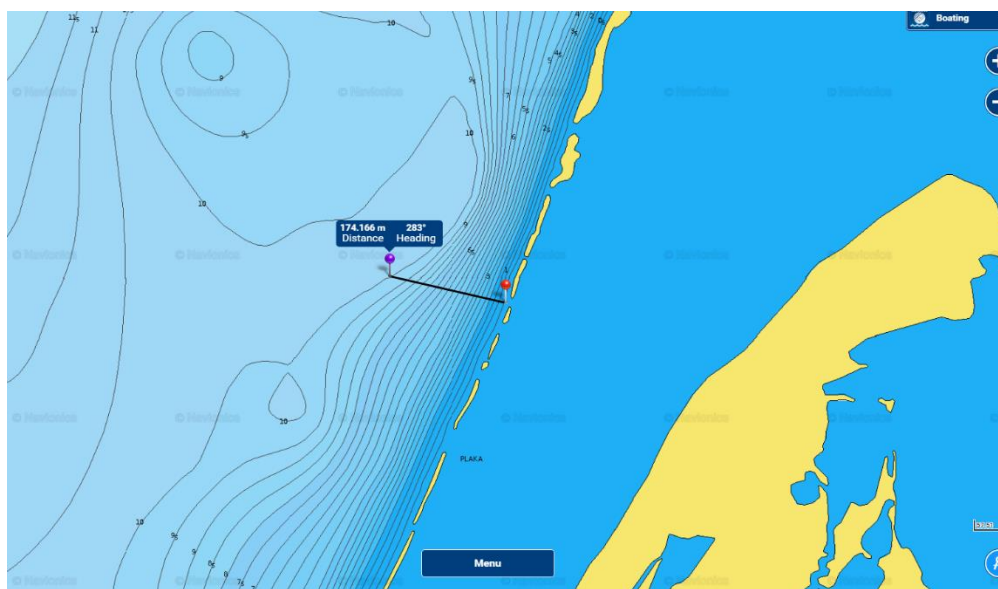
Капитан дает команду отдать якорь и выпустить 40 метров цепи, так как глубина по эхолоту была 6-8 метров. Якорная цепь была хорошо маркирована, диаметром - 8мм, по визуальной оценке, нескольких очевидцев. После отдачи якоря сразу убирают стаксель. Якорь не взял, его тащило по дну, и он даже не цеплялся. При этом нос не заносило на ветер, скорость дрейфа катамарана заметно уменьшилась. Расстояние до косы в момент отдачи якоря около 100-150 метров (установлено по глубинам на карте «сонар» Навионикса).

В это время экипажу удается зарифить грот, насколько позволила длина гротафала. Попытки занести нос на ветер при помощи якоря не удались, остановить дрейф якорем тоже. Катамаран продолжало сносить к косе.

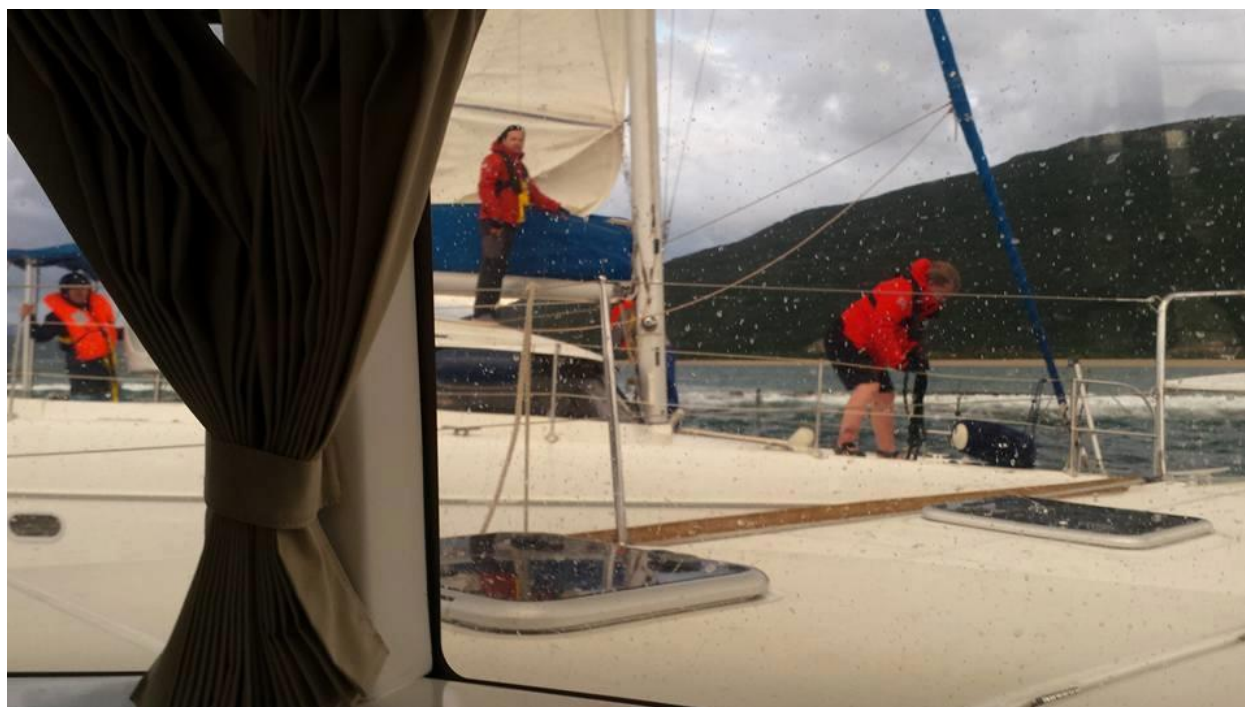
В 19:40 Увидев, подающего сигнал, капитана Катамарана 1 с подготовленным буксирным концом на носу, члены экипажа катамарана 2 подготовленные швартовы, по их словам, «бросили в кокпит». Без уточнения, согласованного в Парге, порядка буксировки с капитаном Катамарана 1, затратив несколько минут на подход, Катамаран 2 начал правый разворот и проход против ветра вдоль правого борта Катамарана 1 в сторону носа для приема швартова на корму. Движение осуществлялось вдоль берега и почти лагом к прибойной волне.

Катамаран 1 находился в этот момент уже примерно в 6 метрах от камней. Действовать решили быстро, времени на согласование не было.

Буксирный конец – швартов длиной около 15 метров. Приняли сразу и завели на заднюю внутреннюю утку левого поплавка.

При попытке дать ход оба двигателя Катамарана 2 заглохли практически одновременно. Наиболее вероятной причиной остановки левого двигателя мог стать правый швартов Катамарана 2 заведенный на заднюю утку и оставленный в кокпите. Перед правым поворотом швартов оказался в воде, при попытке дать ход левым двигателем, вероятно, он намотался на винт, и двигатель заглох. Этот швартов видно на видео и фото, а также швартов, уходящий под левый поплавок, подтверждает очевидец с Катамарана 1.
